**Gutachterliche Stellungnahme
zu Standorten mit potenzieller Exposition
von wassergefährdenden Stoffen
im BW Ibbenbüren
- Rückzug Phasen 3 bis 5 -**

Auftraggeber: RAG Anthrazit Ibbenbüren GmbH
Osnabrücker Straße 112
49477 Ibbenbüren

DMT-Bearbeitungs-Nr.: GEE5-2016-00951-13

Essen, den 07.10.2019

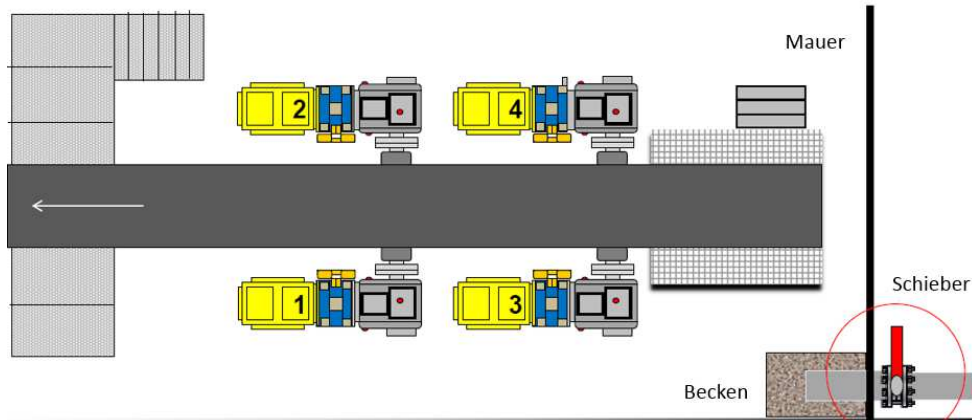
4 Bandantriebe mit Getriebe, Sohle ist betoniert und mit Mauer gegen unkontrollierten Abfluss nach Abpritzen der Fläche gesichert (Abbildung 4), Auffangwannen für Schmierfett unter allen Antriebswellen, Wannen für Einsatz unter Getrieben im Falle von Undichtigkeiten werden vorgehalten, Abfluss nur über Schieber nach Kontrolle des Wasserzustandes (Öl), Arbeitsanweisung ist vorhanden, Abfluss über Gerinne zu Sammelbecken, Wasser wird hinter den Damm in Querschlag 16 verpumpt, Schlamm wird übertage entsorgt.

Abbildung 4: Skizze zu Aufbau und Besicherung der Maschinenkammern der Hauptbandstraße.

Die Ölbelastung des Standortes ist hier weniger bedeutsam, da die betonierte Fläche regelmäßig gereinigt wurde. Vielmehr war darauf hinzuweisen, dass Öl und Fett nicht im Zuge der Reinigung verteilt sondern aufgenommen und entsorgt wird. Nach Stilllegung des Bandes wurde Lockermaterial vor dem unteren Querträger mit geringem Ölgeruch festgestellt, das bei der abschließenden Prüfung am 11.09.2019 entfernt war. Der Standortbereich ist ordnungsgemäß rückgebaut und gereinigt.

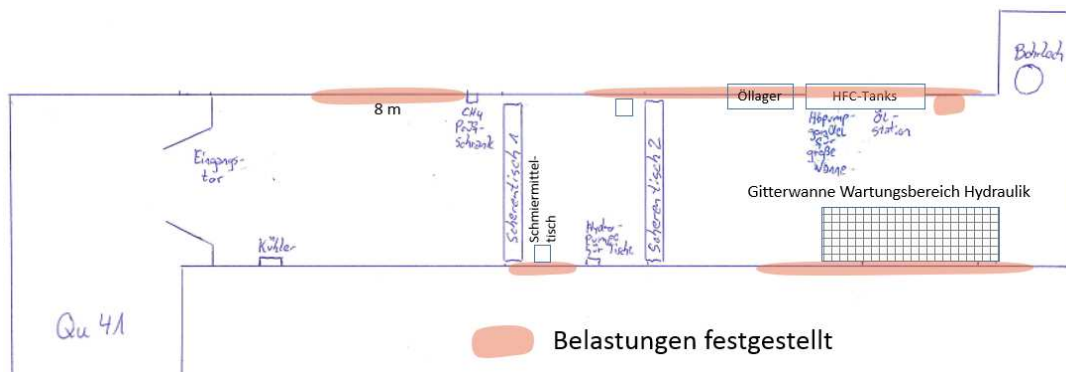
Abbildung 5: Skizze des Batteriekatzenwartungsraumes 2 Norden Flöz 65/68 mit Anlagenstandorten und Belastungssituation.

Die Ergebnisse der Standortprüfung wurden auf Grundlage einer Skizze (Abbildung 5) aufgenommen und dokumentiert. Während die eigentlichen Besicherungen durch Gitterwannen im Prinzip einwandfrei funktionierten, gelangten offensichtlich durch Reinigungsarbeiten und dementsprechende Verlagerungen Betriebsstoffe in die nicht betonierten Rinnen (z.T. mit Feinsplitt gefüllt) an den Stößen.

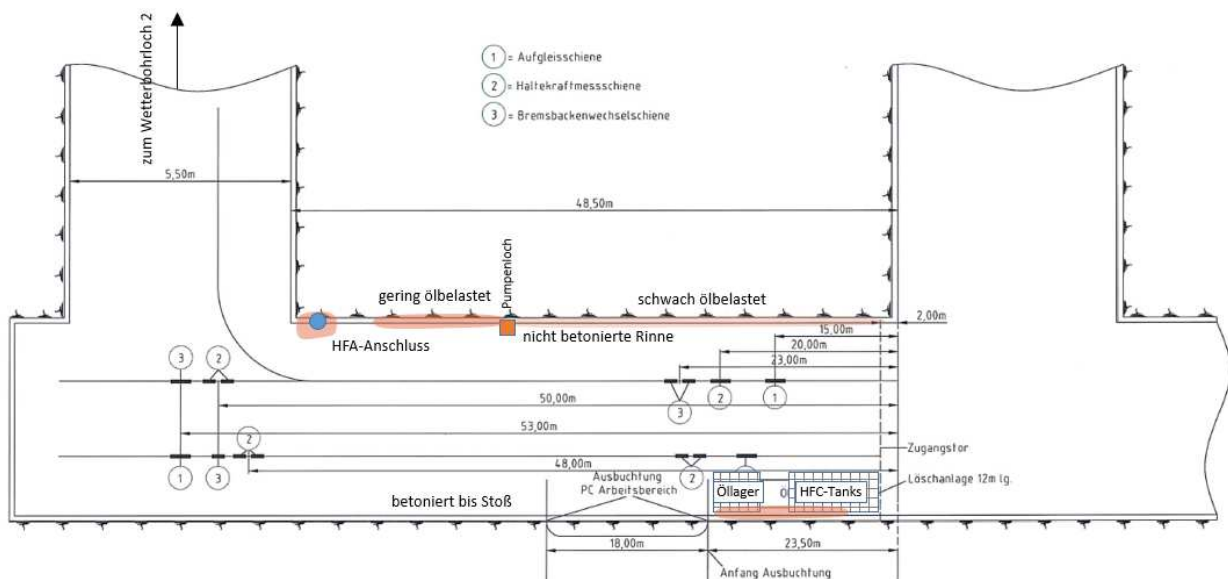
Abbildung 6: Skizze des Batteriekatzenwartungsraumes 1 Norden Flöz 48 mit Anlagenstandorten und Belastungssituation.

Auch hier erwiesen sich die nicht betonierten Rinnen am Stoß als Sammler für ausgetretene Öle. Insbesondere im Bereich des Pumpenlochs konzentrieren sich die Öl-Wasser-Emulsionen. Am Anschluss der HFA-Leitung war der Verschluss undicht, was dort starke Ölbelastung auf der Sohle und in der Rinne zur Folge hatte. Hinter HFC-Tanks und Öllager hatte sich ölbelastetes Material gesammelt.

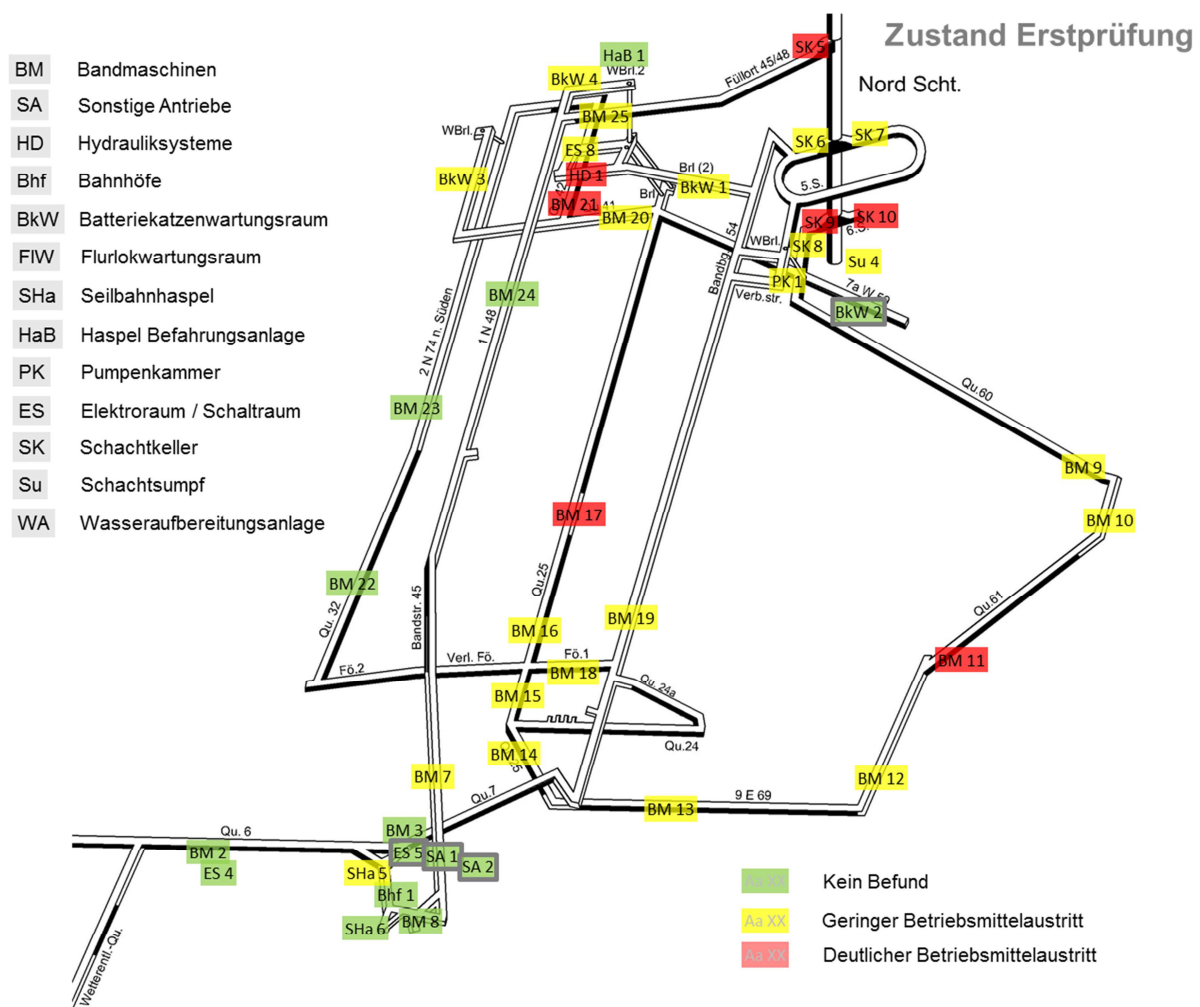
In den nach Abdämmen der beiden letzten Baufelder verbliebenen Reststrecken war der größte Teil der untersuchten Standorte durch Betriebs-

stoffe belastet (Abbildung 7). Die graduelle Einstufung der Verunreinigungen folgt einem Bezug zu dem jeweiligen Anlagentyp. Die Ölmengen im Sohlbereich eines hoch belasteten Bandmaschinenstandortes sind deutlich geringer als in einem Schachtkeller. Gleichwohl ist zu erkennen, dass der größte zahlreiche Bandmaschinenstandorte als belastet gelten musste. Der gute Zustand der Maschinenkammern der Hauptbandstraße ist auf die regelmäßige Reinigung dort zurückzuführen.

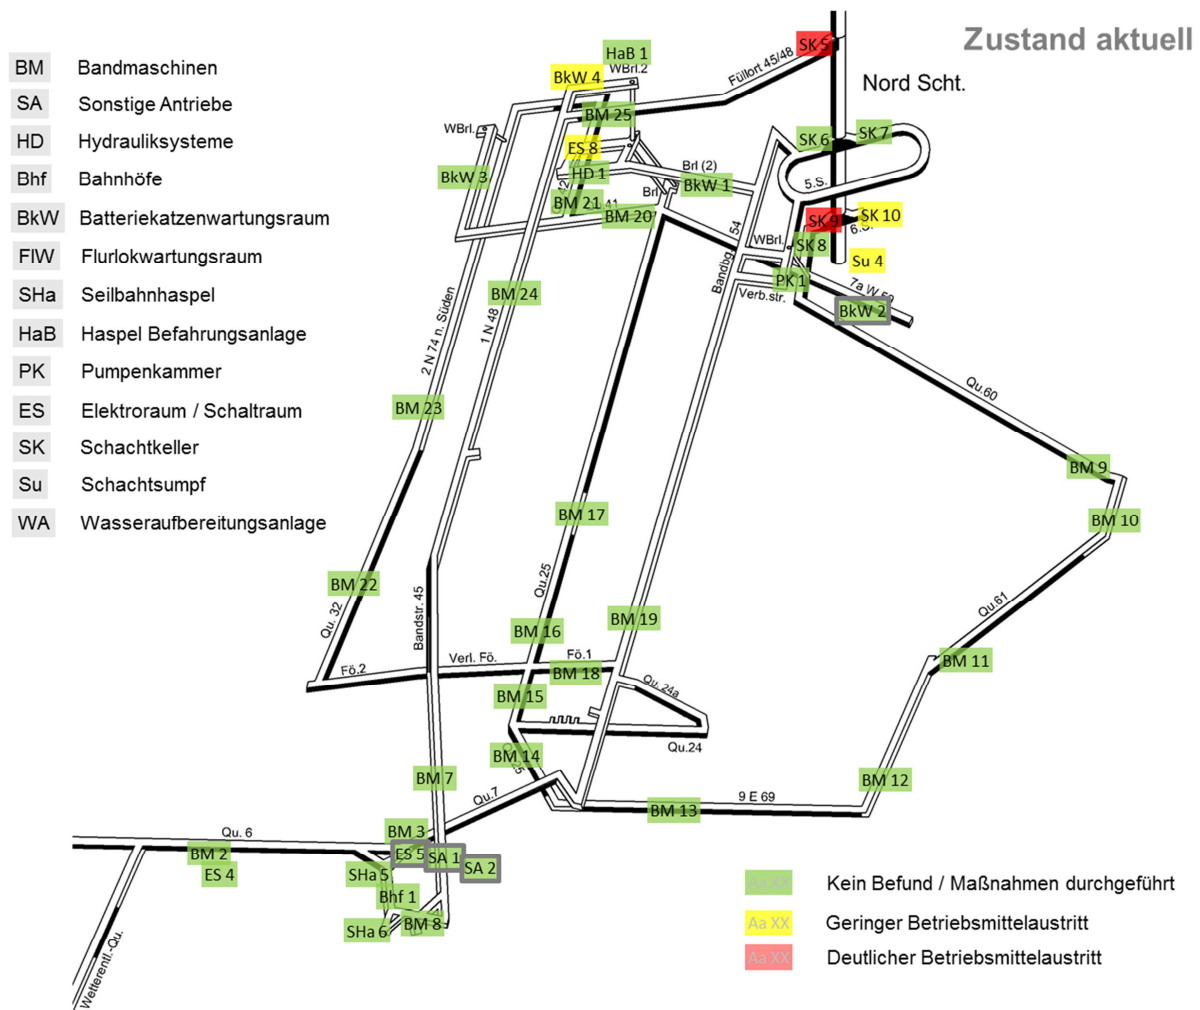
Aktuell laufen vor allem noch die Rückzugsarbeiten am Nordschacht – Anlagen die bis zuletzt für den Transport benötigt wurden und werden (Abbildung 8). Die Restarbeiten in der Hydropumpenkammer sowie dem Batteriekatzenwartungsraum können allerdings auch noch im laufenden Betrieb durchgeführt werden.

Abbildung 8: Streckensystem der tiefen Abbausohlen mit Anlagenstandorten und deren aktueller Zustandsbewertung.

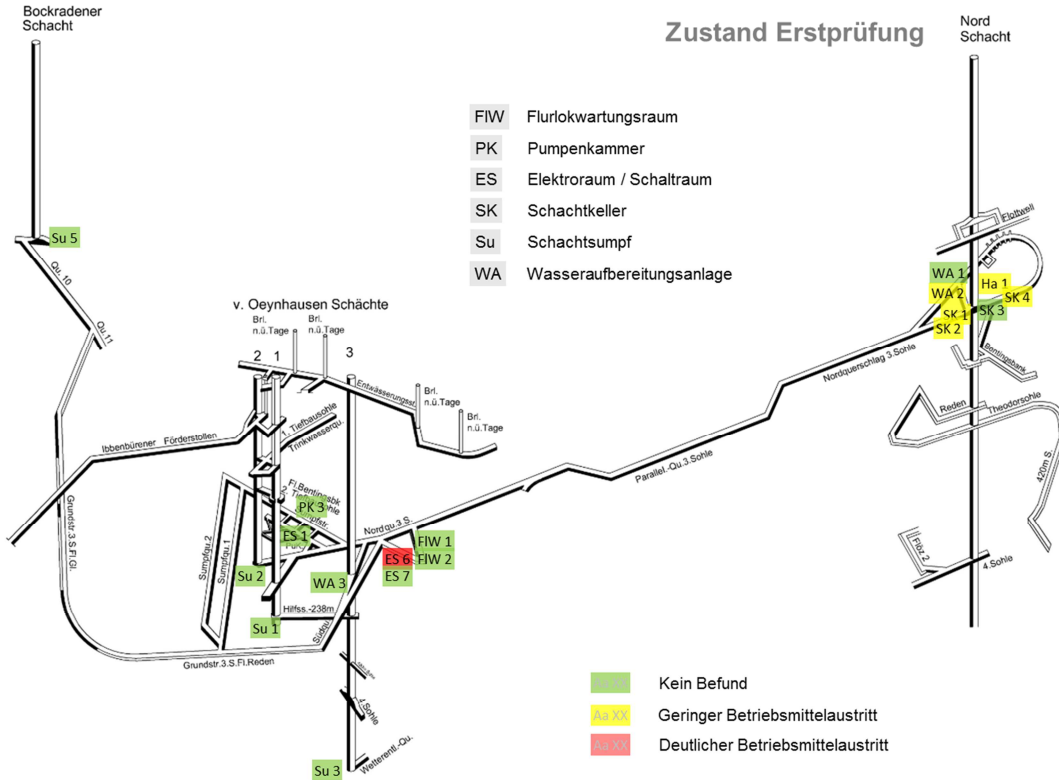
Die dritte Sohle mit den drei Oeynhausens-Schächten repräsentiert den Altbergbau im Ostfeld. Nur hier gibt es ein Flurschienen-System und Bandantriebsstandorte aus den letzten Jahrzehnten und sonstige fördertypische Anlagen fehlen. Auch hier fällt der Belastungsschwerpunkt in der Infrastruktur am Nordschacht auf (Abbildung 9).

Abbildung 9: 3. Sohle mit Anlagenstandorten und deren Zustandsbewertung bei Erstbefahrung.

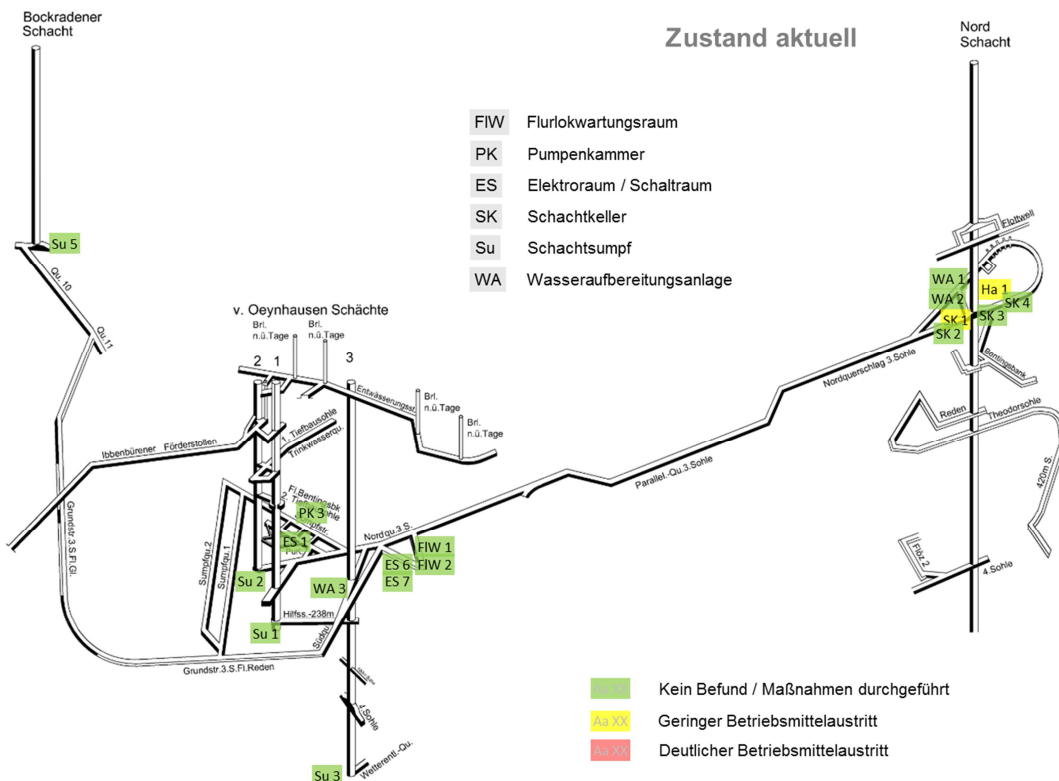
Abbildung 10: 3. Sohle mit Anlagenstandorten und deren aktueller Zustandsbewertung.

Ein Relikt des Altbergbaus bildete auch der Schaltraum, der offensichtlich noch alte Öle aus dem PCDM-Einsatzzeitraum enthielt. Hier wie auch an ähnlichen Standorten mit diesen möglichen Stoffbelastungen wurde besonders sorgfältig saniert und besichert. Nicht abgeschlossen bleiben in diesem Grubenteil derzeit ebenfalls nur noch ein Schachtkeller am Nordschacht, der allerdings nahe am Abschluss der Rückzugsarbeiten steht, sowie ein gering verunreinigter Haspelstandort (Abbildung 10).

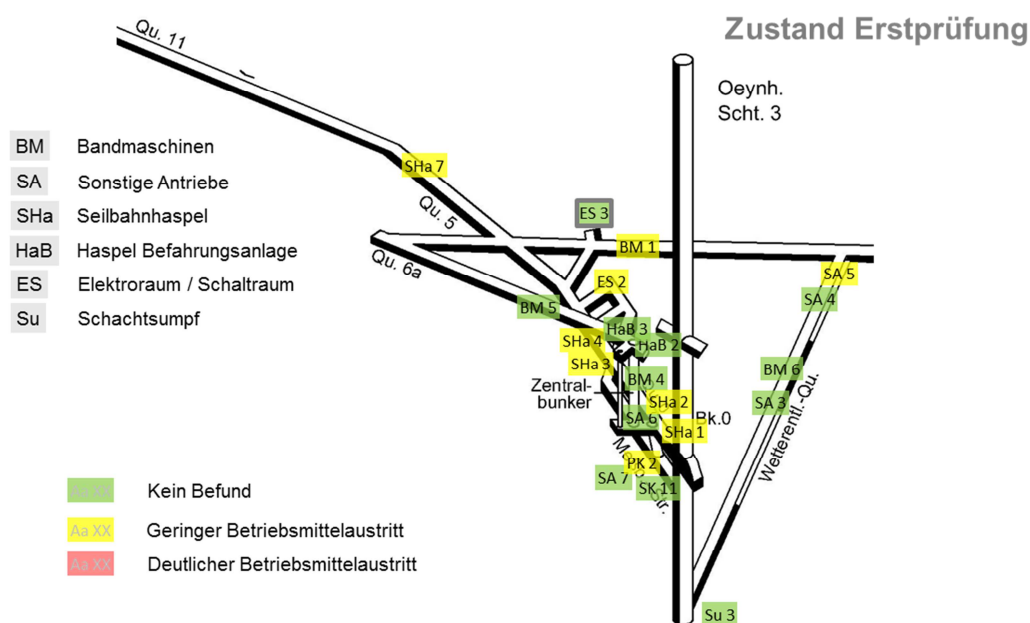
Abbildung 11: 4. Sohle um Schacht Oeynhaus 3 mit Anlagenstandorten und deren Zustandsbewertung bei Erstbefahrung.

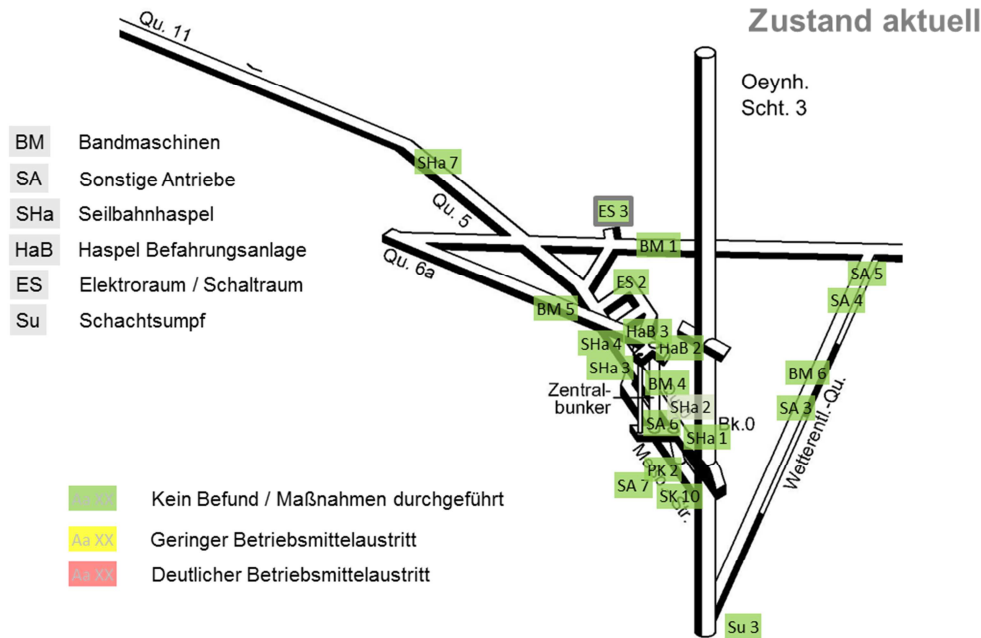
Alle Anlagenstandorte in diesem Bereich wurden bereits rückgebaut und wo erforderlich saniert und besichert (Abbildung 12).

Abbildung 12: 4. Sohle um Schacht Oeynhaus 3 mit Anlagenstandorten und deren aktueller Zustandsbewertung.
