Gutachterliche Stellungnahme zu Standorten mit potenzieller Exposition von wassergefährdenden Stoffen im Umfeld der Schächte Zollverein 2 und 12 sowie Amalie und Marie

Auftraggeber: RAG Aktiengesellschaft
Shamrockring 1
44623 Herne

DMT-Bearbeitungs-Nr.: GEE5-2016-01186-c

Essen, den 13.07.2018

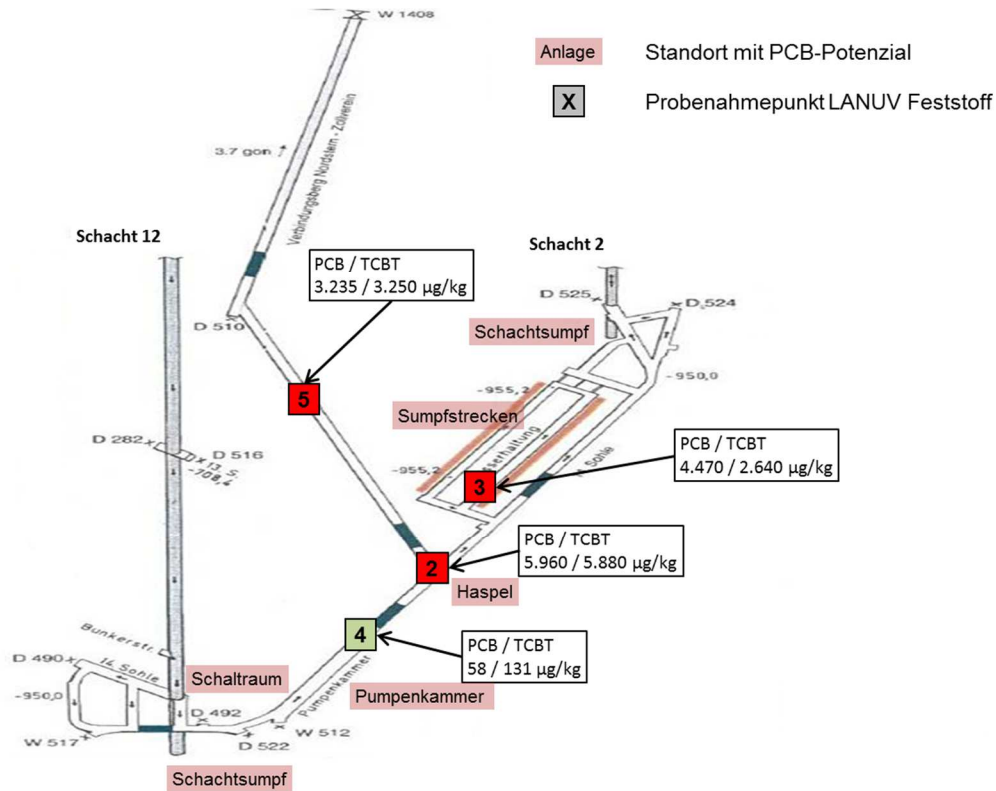
Abbildung 5: Grubengebäude Zollverein mit PCB-Probenahmepunkten und Analyseergebnissen.

Ganz in der Nähe dieses Standortes wurde eine Probe (Beprobungsstelle 2, ZOL 02.04.01: Abzweig Querschlag zur Verbindung Nordstern) des LANUV-Untersuchungsprogramms Feststoff-PCB genommen (Abbildung 5). Diese Probe wies hohe PCB und PCDM-Gehalte auf. Es ist grundsätzlich nicht auszuschließen, dass diese Gehalte einen Bezug dem Haspelstandort aufweisen. Der ähnliche Befund in einer weiteren Probe (Beprobungsstelle 5, ZOL 04.05.01: Abzweig Querschlag zur Verbindung Nordstern Wasser aus der Firste Station 190) in der Anschlussstrecke ca. 150 m entfernt zeigt jedoch, dass es sich um keine lokal begrenzte PCB-Belastung handelt. Es werden daher auch keine lokalen Maßnahmen dieser PCB-Gehalte vorgeschlagen. Die Situation wird im Rahmen des Gutachtens "Umsetzung von Maßnahmen zur Vermeidung von PCB-Mobilisation im Zuge des Wasseranstiegs am Standort der Wasserhaltungen Zollverein und Amalie sowie Bewertung der ehem. Deponie Zollverein" (GEE5-2016-01186-h vom 16.05.2018) berücksichtigt.
