**Gutachterliche Stellungnahme
zu Standorten mit potenzieller Exposition von
wassergefährdenden Stoffen
in offenen Strecken der Wasserhaltung Concordia**

Auftraggeber: RAG Aktiengesellschaft
Im Welterbe 10
45141 Essen

DMT-Bearbeitungs-Nr.: GEE5-2016-01186-i

Essen, den 08.06.2020

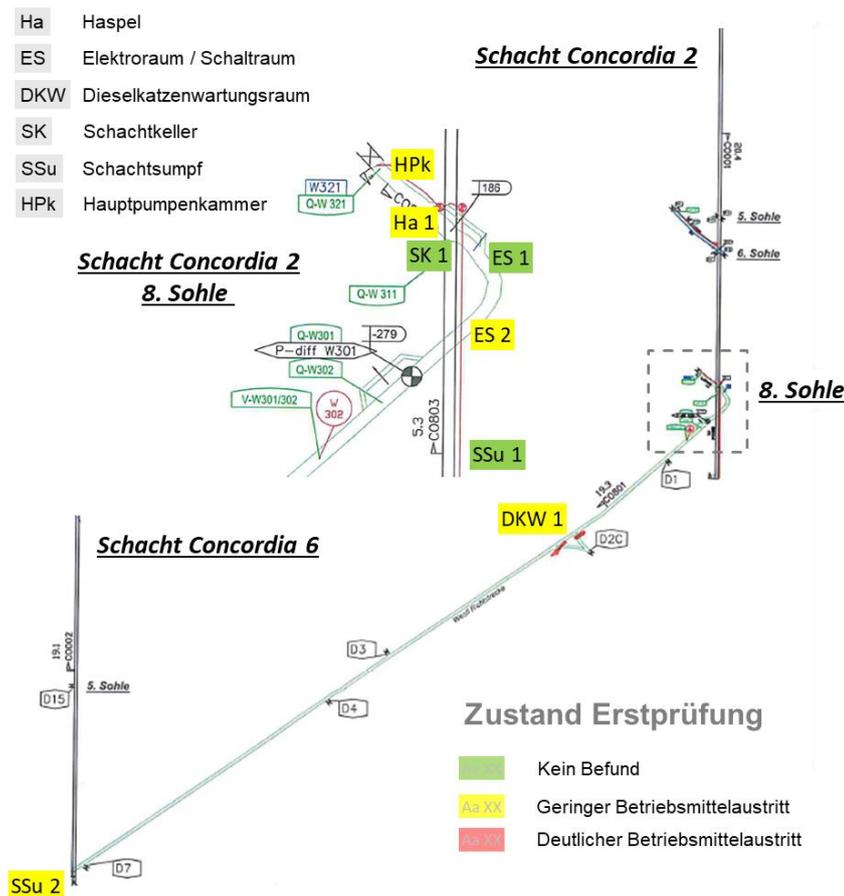
An 3 dieser Anlagenstandorte wurden Einträge von Betriebsstoffen, die fast immer auch wassergefährdende Stoffe sind, festgestellt. Es handelt

Abbildung 4: Grubengebäude der Wasserhaltung Concordia und Zustandsbewertung der dort befindlichen Anlagen zum Zeitpunkt der Erstbefahrung.

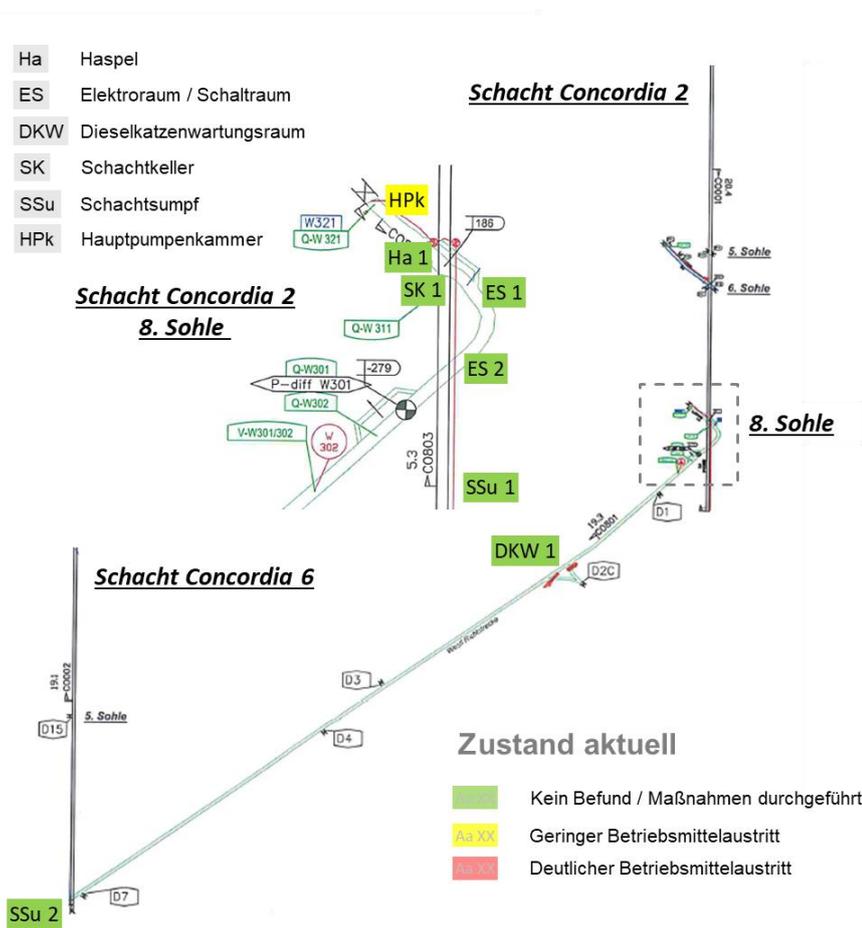
Bis auf die Pumpenkammer, die bis zum endgültigen Rückzug auch weiterhin in Betrieb bleiben wird, wurden alle übrigen Anlagen demontiert, die Standorte gereinigt, bzw. die Verdachtsmomente ausgeräumt (Abbildung 5). Aufgrund der geringen betrieblichen Aktivitäten und dem Fehlen eines Transportsystems ist von künftigen Stoffeinträgen bei dem noch vorhandenen Anlagenbestand außerhalb der Pumpenkammer auch nicht mehr auszugehen. Austritte von Betriebsstoffen sind künftig zu minimieren und entsprechende Reinigungsarbeiten (bzw. Demontage) beim Rückzug vorzusehen.

Abbildung 5: Grubengebäude der Wasserhaltung Concordia mit aktueller Anlagen-Zustandsbewertung.

Die in den vorigen Kapiteln nur auszugsweise beschriebene Befahrungshistorie mit den jeweiligen Zustandsbewertungen findet sich in der Übersichtstabelle, die als Anlage 1 diesem Bericht beigefügt ist. Restarbeiten sind lediglich noch in der Pumpenkammer erforderlich.
