## Vermerk

### über eine Ortsbesichtigung am EderRadweg am 31.7.19

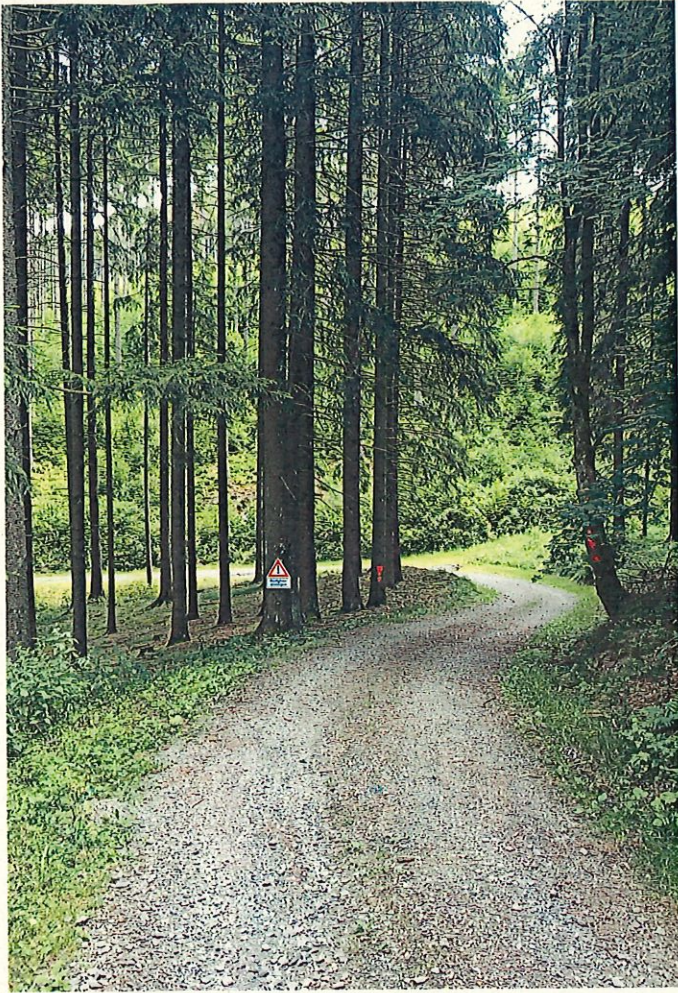
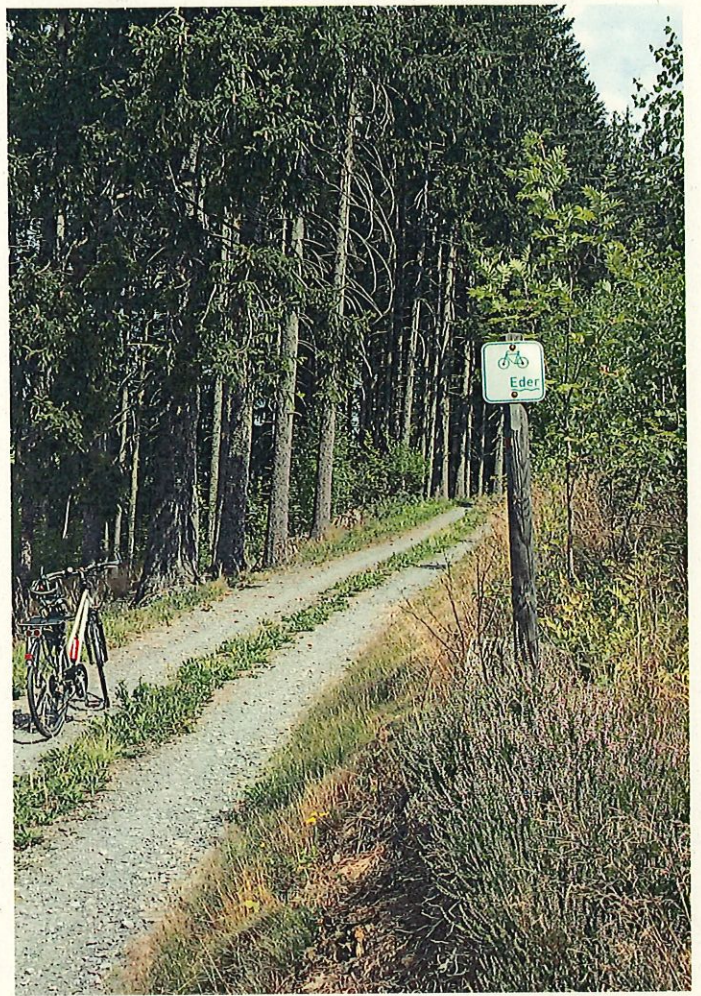
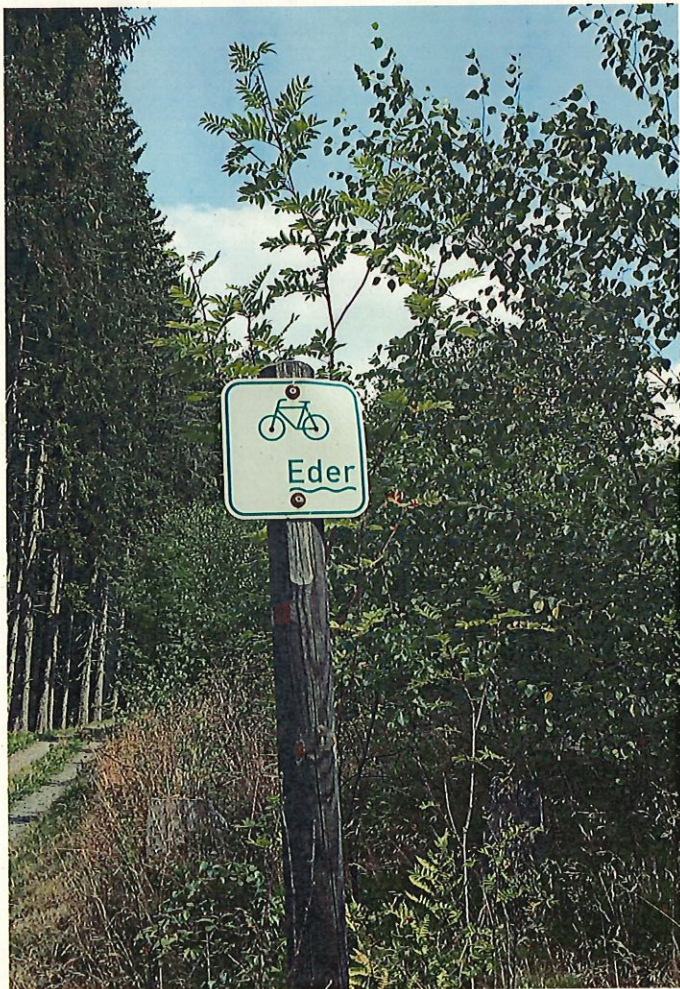
Bei einer Ortsbesichtigung ist eine Gefahrenstelle innerhalb des EderRadweges in Verlängerung des geplanten Ausbauweges Nr. 120/1 aufgefallen. An dieser Stelle quert der Radweg einen kleinen Bachlauf, in den ein Rohrdurchlass eingebaut ist, der scheinbar defekt oder verstopft ist. Dies hat zu starken Auswaschungen auf dem Weg geführt hat, so dass die Passierung äußerst sturzgefährlich für Radfahrer ist. Es sind bereits Warnschilder aufgestellt worden. Doch ist eine Instandsetzung unbedingt erforderlich, die vielleicht in den Plan nach §41 aufgenommen werden sollte.

Edes radweg 31. 7. 19  
befahrstelle an KBW

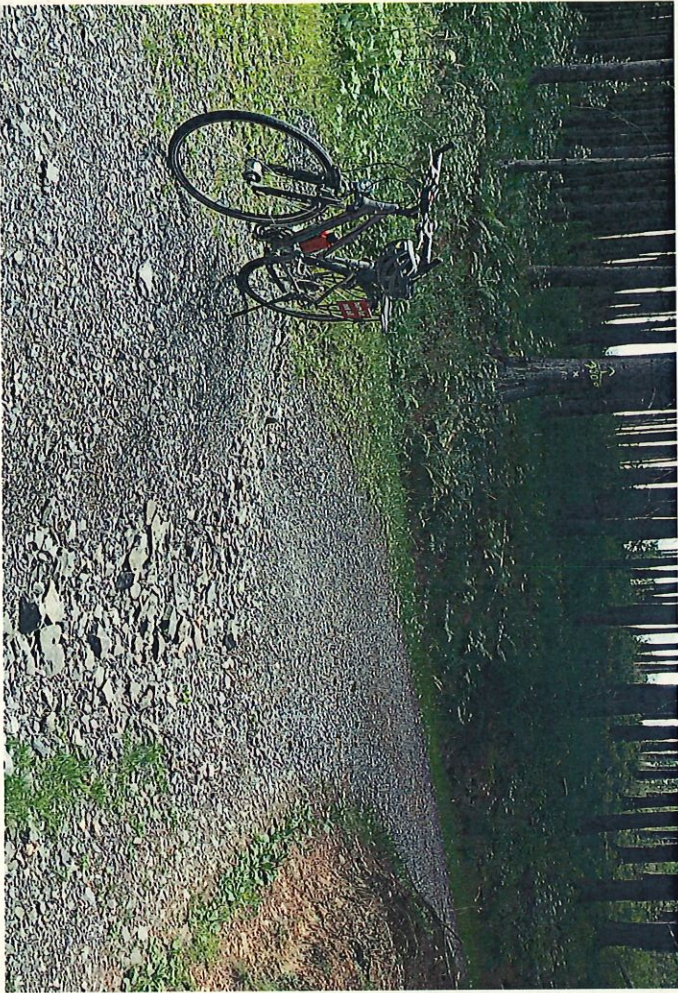
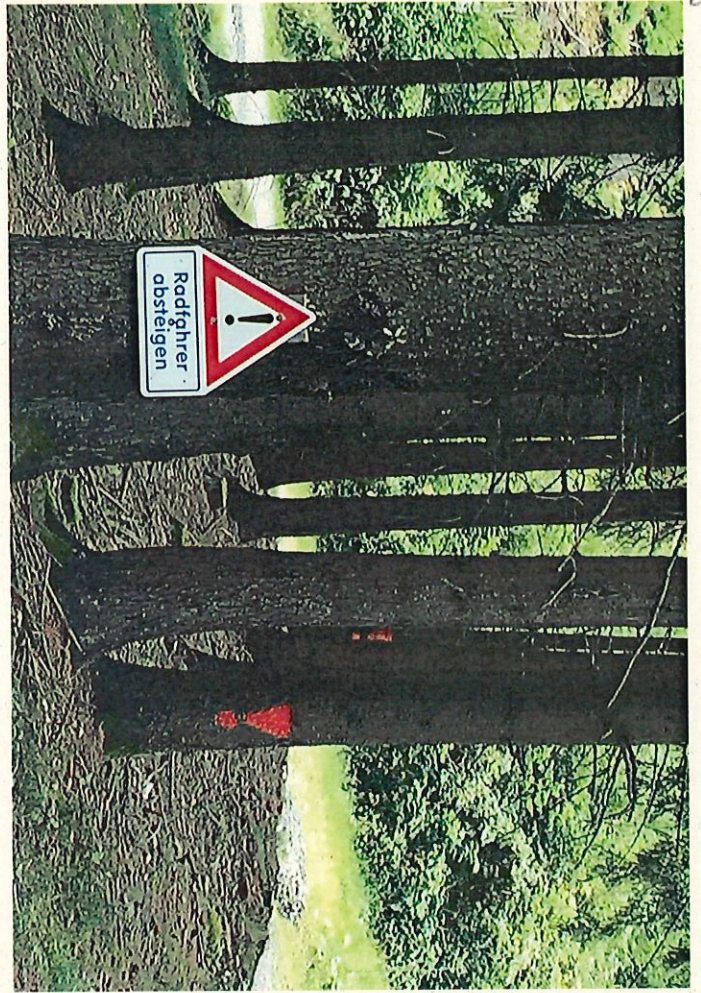
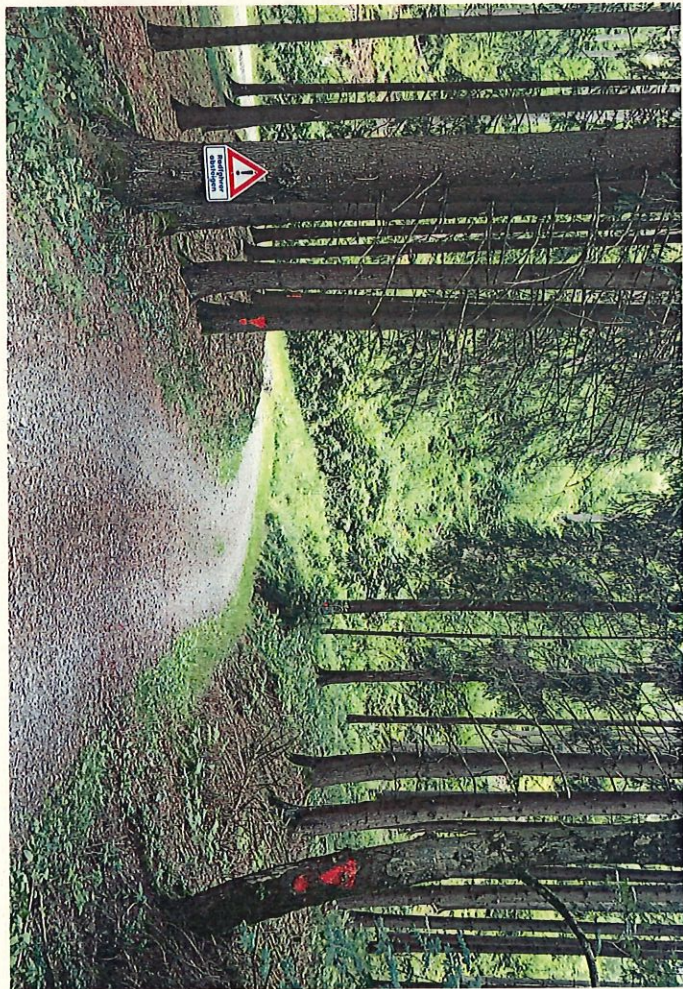
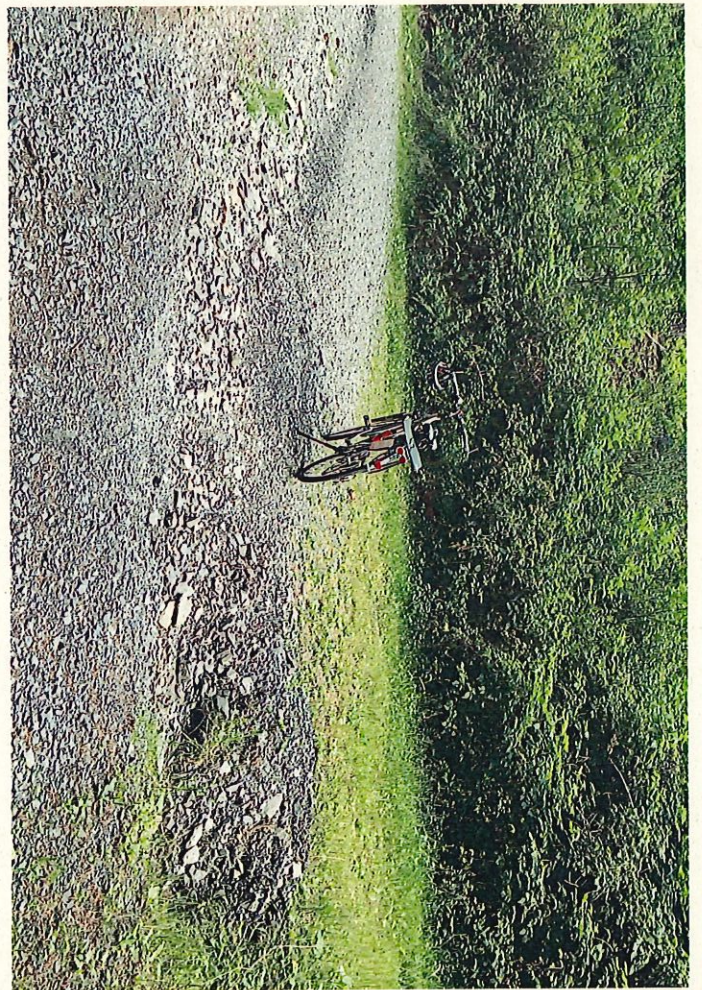
Ederstadweg 31.7.19 Gefahrenstelle an KBL
